T-PAS®で実感する体験型研修の実際

市立長浜病院

心臓カテーテル検査で使用する医療機器のリスクを 外来と病棟スタッフ合同で体験

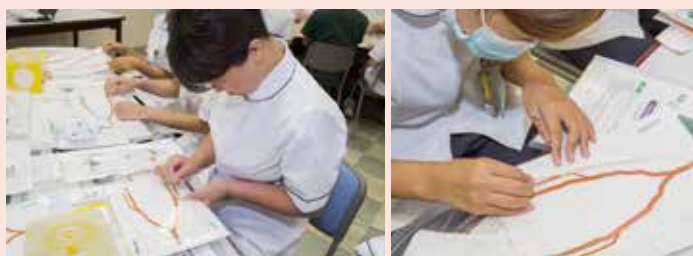
ガイドワイヤーと金属針を併用した場合に発生するリスクを体験

ング材が剥離した」という事象である。ガイドワイヤーと金属針を併用した場合、使い方によってコーティング材が傷つけられ、剥離に至ってしまうおそれがあるというもの。「コーティング材が剥がれるとき結構抵抗を感じたので、事象がよくわかりました」と多くの参加者が話していた。

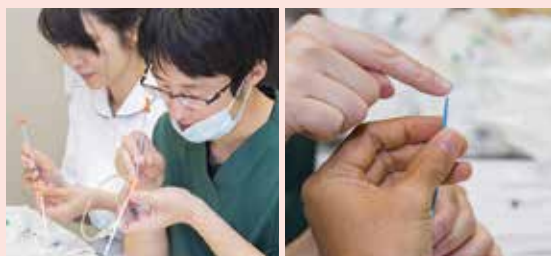
シース弁にダイレーターを間違った方法で挿入した場合に発生するリークを体験。ダイレーターの先端にも影響が……

次は、「シース弁から血液が漏れてきた」というトラブル。参加者はダイレーターを間違った方法で挿入し、シース弁からのリークを体験した。

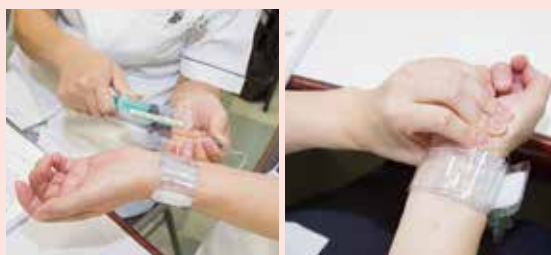
TRバンド専用空気量調節器を使って最大量の空気を注入すると、患者に思わぬ事態が発生することも

次に体験したプログラムは、「TRバンド装着後、患者が手のしびれを訴えた」というもの。TRバンドは橈骨動脈カテーテル挿入部位の圧迫止血器だが、空気注用量が多すぎるとバルンが神経を圧迫してしまう可能性がある。TRバンド専用空気量調節器を使って最大量の空気を注入してみたところ、装着の仕方によっては、止血部位周辺に痛みを感じ、末梢側動脈の脈拍も触れなくなった。「TRバンド装着時は、患者さんの状態や止血の状態を観察しながら空気の注用量を調節することが大切だと実感しました」と言う。
